**ПАСПОРТ ДОСТУПНОСТИ**  
**объекта социальной инфраструктуры (ОСИ)**  
№ 490

- 1.1. Наименование(вид) объекта Муниципальное бюджетное дошкольное образовательное учреждение № 106 «Детский сад пристра и оздоровления»
- 1.2. Адрес объекта 650060, Россия, Кемеровская обл, г.Кемерово, пр-кт Ленинградский, дом 23Г 8(384-2) 51-46-11, Сайт: <http://mdou106-kem.ucoz.ru/>
- 1.3. Сведения о размещении объекта:
- отдельно стоящее здание 2 этажей, 1790,8 кв.м
  - часть здания \_\_\_\_\_ этажей (или на \_\_\_\_\_ этаже), \_\_\_\_\_ кв.м
  - наличие прилегающего земельного участка (да, нет); 5149 кв.м
- 1.4. Год постройки здания 1977, последнего капитального ремонта 1987.
- 1.5. Дата предстоящих плановых ремонтных работ: текущего 02.07.2018, капитального 01.06.2027.

**АКТ ОБСЛЕДОВАНИЯ  
объекта социальной инфраструктуры  
К ПАСПОРТУ ДОСТУПНОСТИ ОСИ**

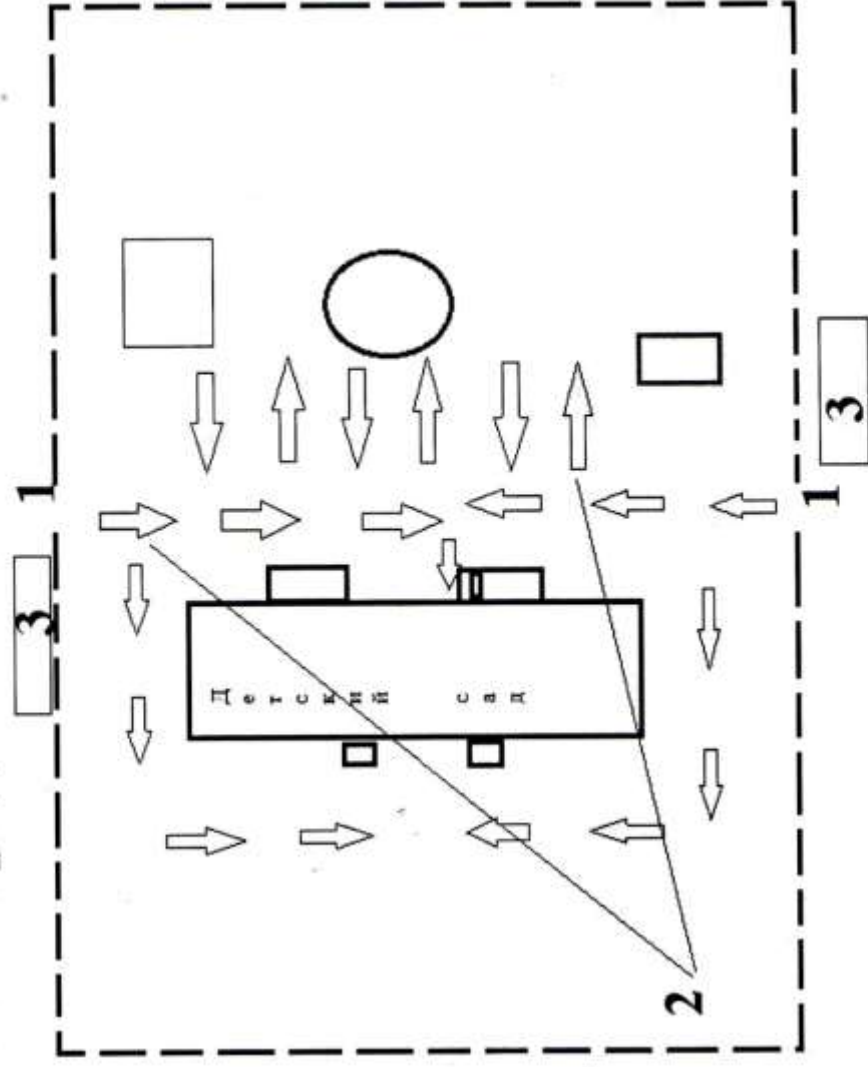
**План-схема размещения функционально-планировочных элементов  
МБДОУ №106 "Детский сад присмотра и оздоровления"  
г. Кемерово пр-т Ленинградский 23г**

- 1-вход на территорию**
- 2-пути движения на территории**
- 3-автостоянка(парковка)**

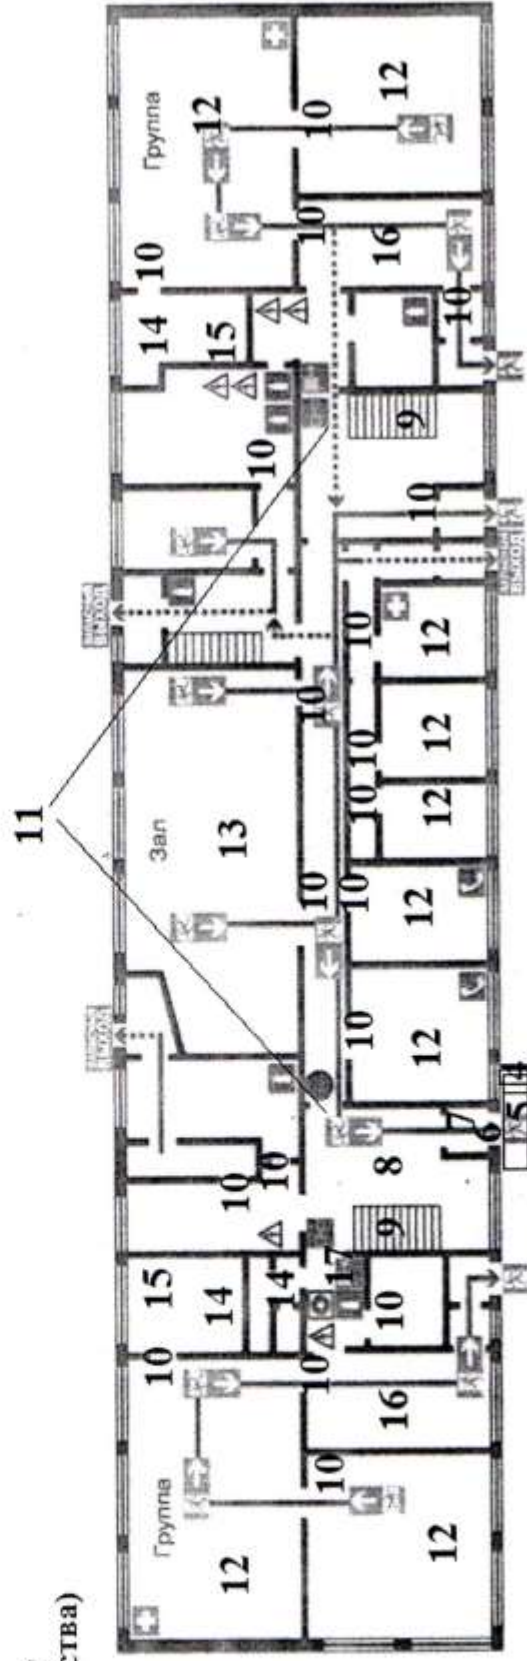
# План-схема размещения функционально-планировочных элементов МБДОУ №106 "Детский сад примотра и оздоровления" г. Кемерово пр-т Ленинградский 23г 1 ЭТАЖ

- 4-лестница наружная
- 5-входная площадка
- 6-дверь входная
- 7-тамбур
- 8-коридор
- 9-лестница(внутри здания)
- 10-дверь(визуальные средства)
- 11-пути эвакуации
- 12-кабинет
- 13-зал
- 14-гуалетная комната
- 15-душевая(ванная)
- 16-гардеробная
- 17-акустические средства

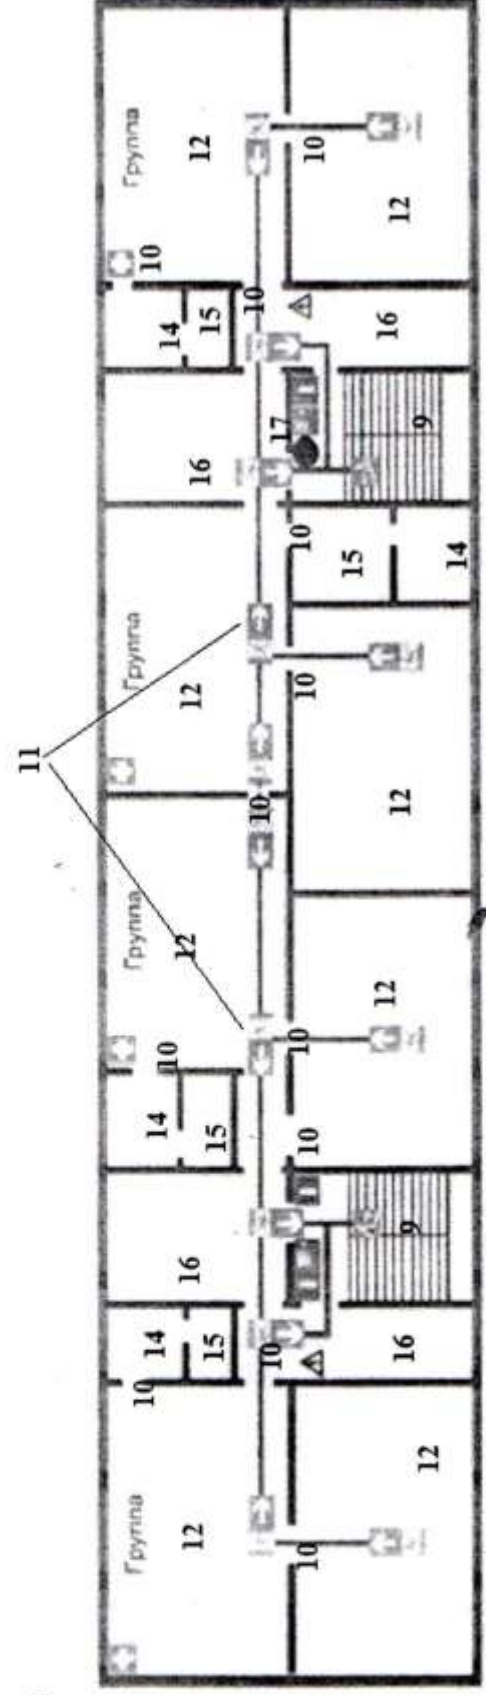
# План-схема размещения функционально-планировочных элементов МБДОУ №106 "Детский сад пр-мтра и оздоровления" г. Кемерово пр-т Ленинградский 23г 2 ЭТАЖ

- 9-лестница(внутри здания)
- 10-дверь(визуальные средства)
- 11-пути эвакуации
- 12-кабинет
- 14-туалетная комната
- 15-душевая(ванная)
- 16-гардеробная
- 17-акустические средства

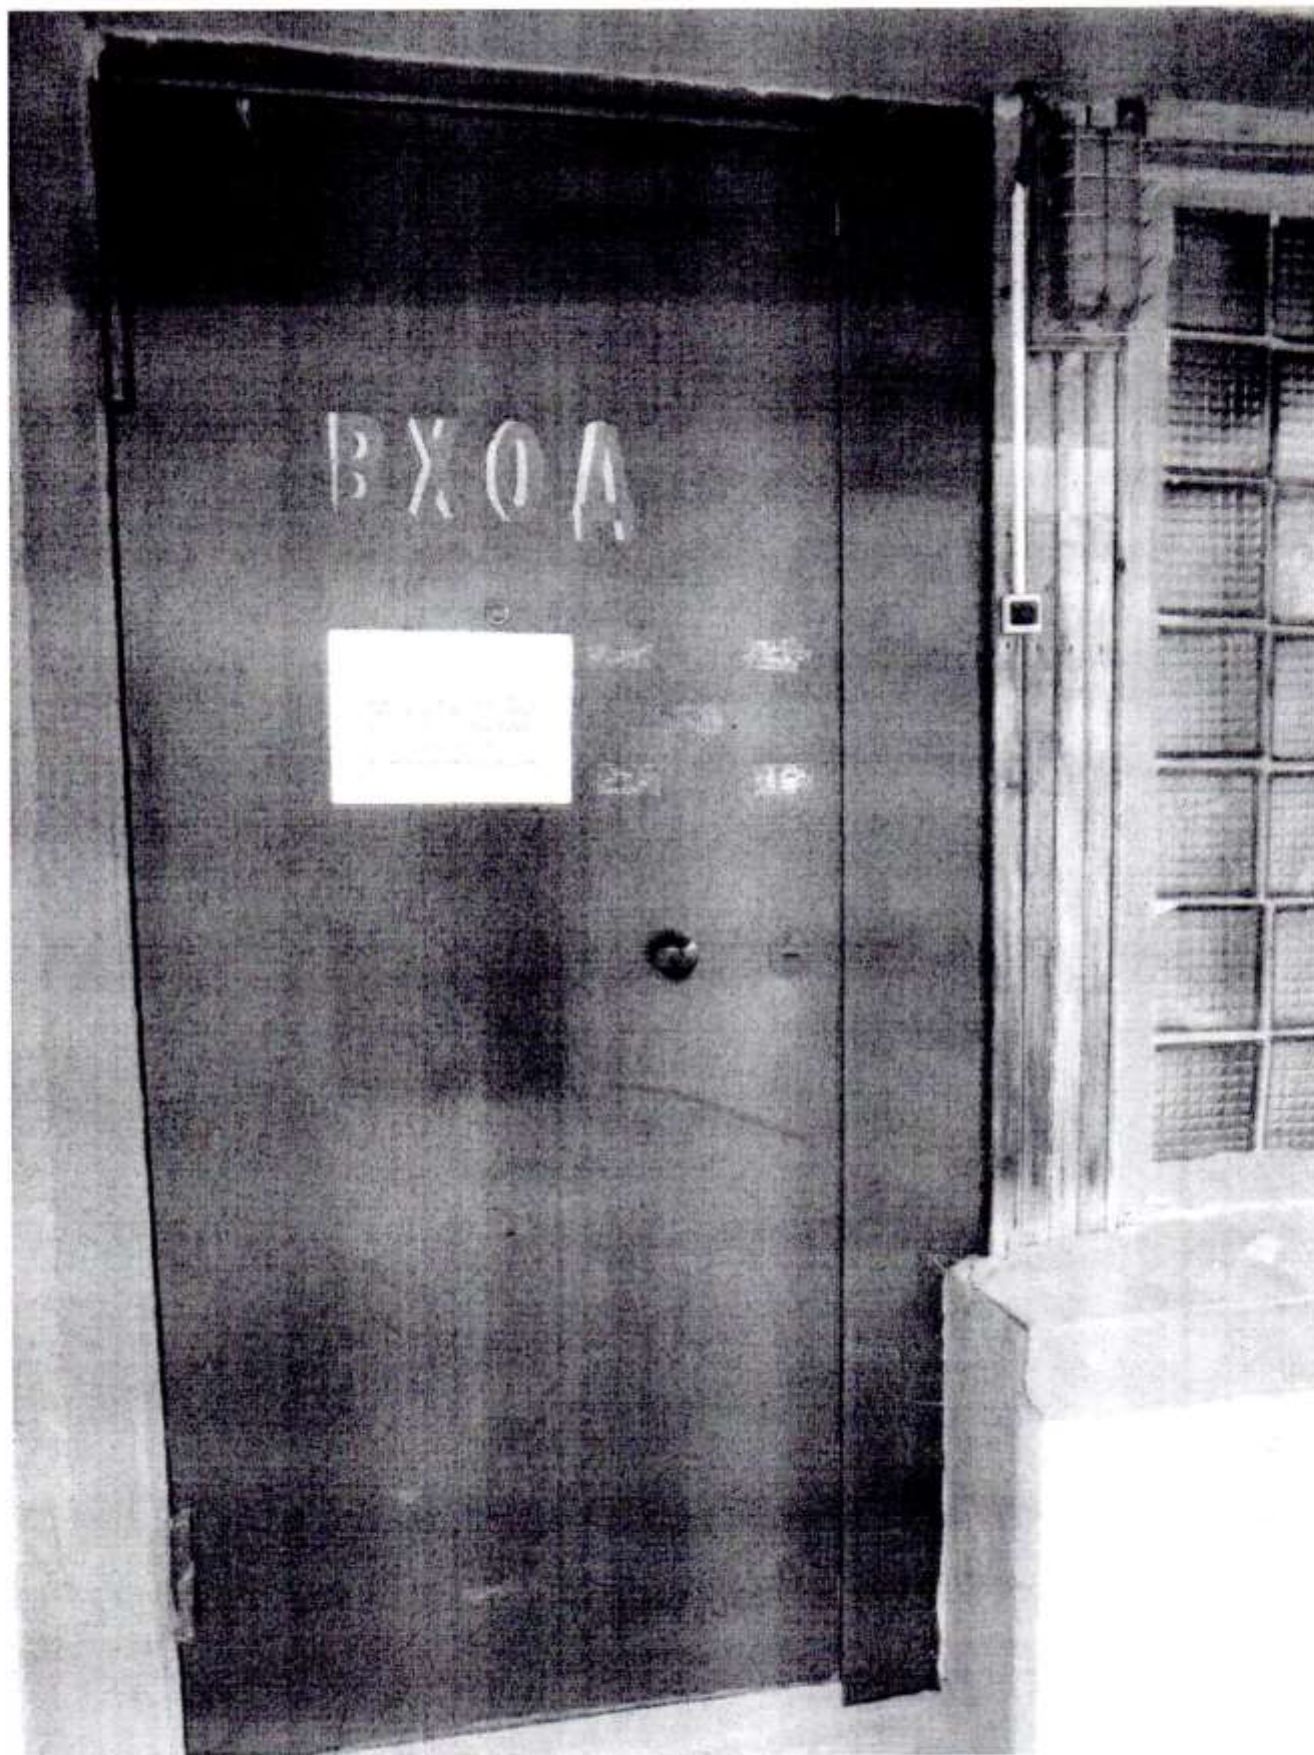
Фото №25

0,015 м			
2.4	Дверь (входная)	Есть	6	25, 26	<p>1. Дверь имеет форму, не позволяющую управлять одной рукой – не легкоуправляемая</p> <p><b>2. Крепление двери не соответствует требованиям:</b> на петлях одностороннего действия но отсутствуют фиксаторы в положениях "открыто" и "закрыто"; - не обеспечивает задержку автоматического закрывания продолжительностью не менее 5 сек.</p> <p><b>3. Порог и перепад высот в дверном проеме:</b> - более 0,025 м</p> <p><b>4. Полотно двери:</b></p>	<p>Все</p> <p>К</p> <p>К</p>	<p>1. Реконструкция тамбура.</p> <p>2. Реконструкция покрытия пола.</p> <p>3. Монтаж дренажных и водосборных решеток.</p>	ремонт (текущий, капитальный)

- нижняя часть до высоты 0,3 м от уровня пола не защищена противоударной полосой;- отсутствуют смотровые панели из прозрачного ударопрочного материала на высоте 0,3 - 0,9 м от уровня пола.

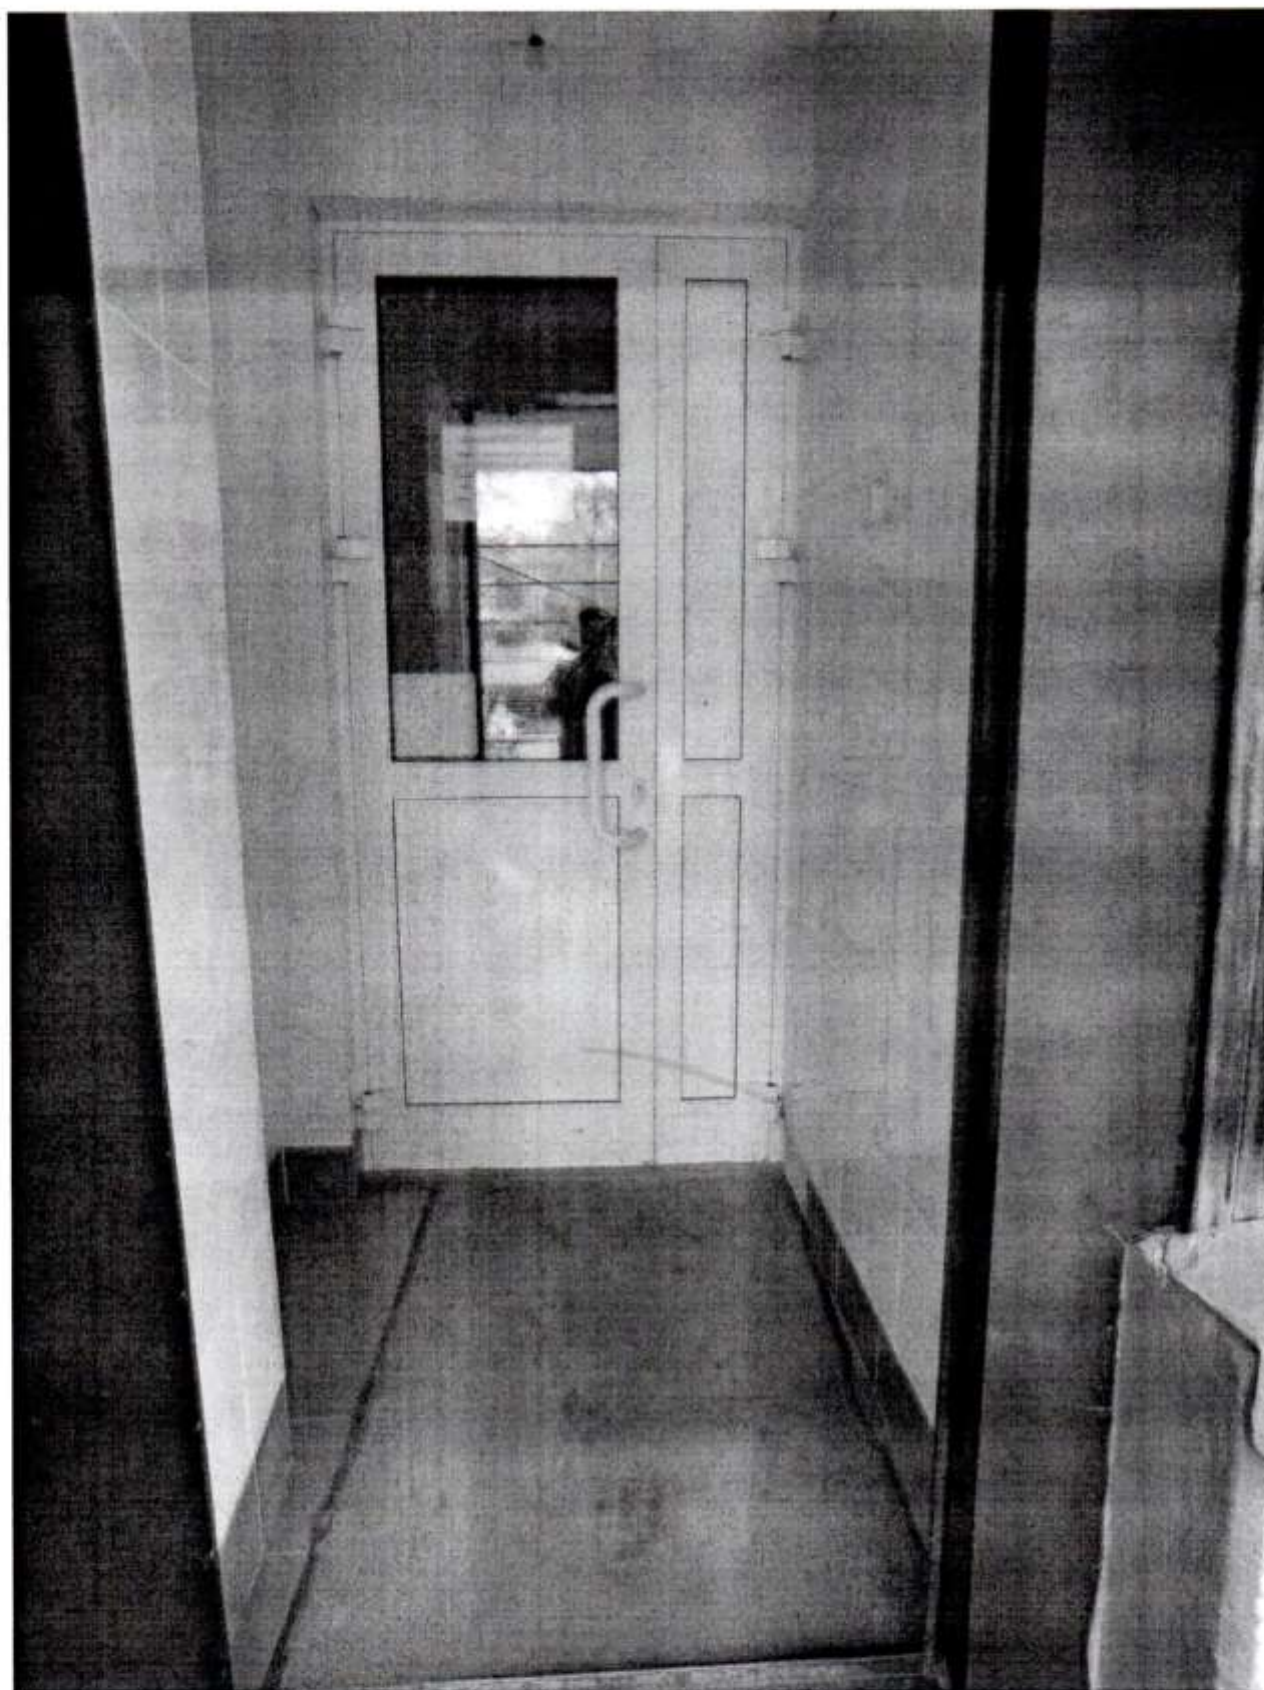
Фото №27

2.5	Тамбур	Есть	7	27, 28	1. Размеры тамбура: - ширина - менее 2,2 м- глубина - менее 1,8 м, 2. Покрытие пола твердое, но допускающее скольжения при намокании. 3. Отсутствуют дренажные и водосборные решетки:- устанавливаются в полу заподлицо с поверхностью покрытия пола;- ширина просветов их ячеек не более 0,015 м	Все  Все  Все	1.Реконструкция входа.  2.Реконструкция покрытия пола.  3. Монтаж выключателей и розеток - на высоте 0,8 м от уровня пола	индивидуальное решение с ТСП
	ОБЩИЕ требования к зоне	Есть	4-7	22-28	1. Отсутствие входа, приспособленного для МГН, с поверхности земли к зданию. 2.Отсутствуют	Все  Все	1.Реконструкция входа. 2. Монтаж выключателей и розеток - на	индивидуальное решение с ТСП
